## HGタシベルト交換手順書

2017.12.14

## 1.使用部品一覧

**現象；** 掘り取り部が上昇したまま下らない。（掘り取り部を上昇方向に操作すると油圧がリリーフしている）  
但し、掘り取り部の昇降以外の油圧動作は問題なく作動する。（ゲージ輪は昇降する）

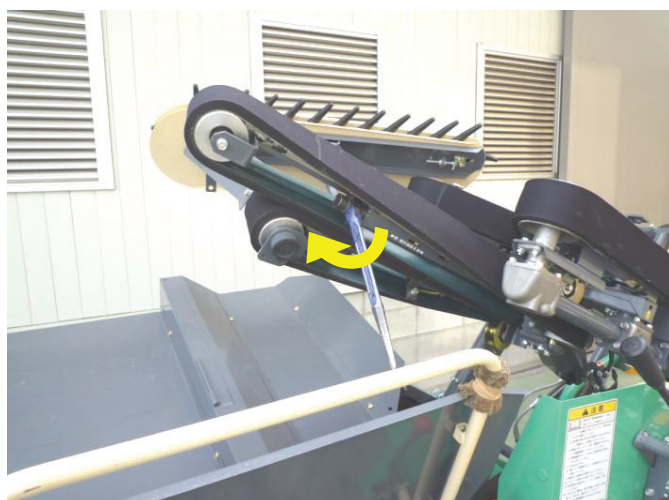
上側のテンションのナットをラチェットレンチ19などでゆるめます。  
(右方向に回すと緩みます。)

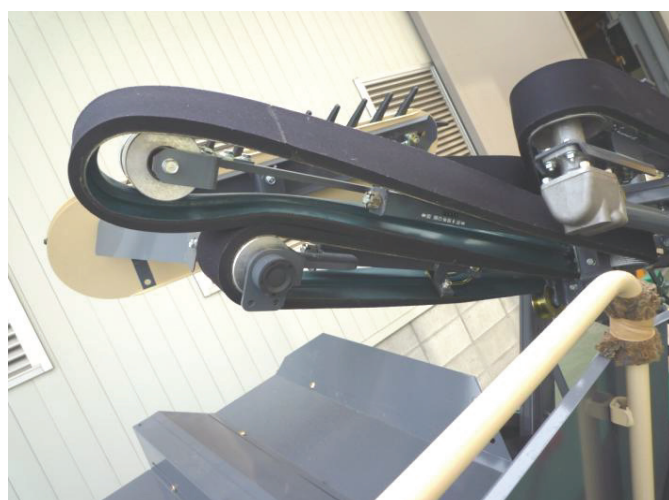
タシベルトが十分緩んだら取り外します。  
(上側のタシベルト)

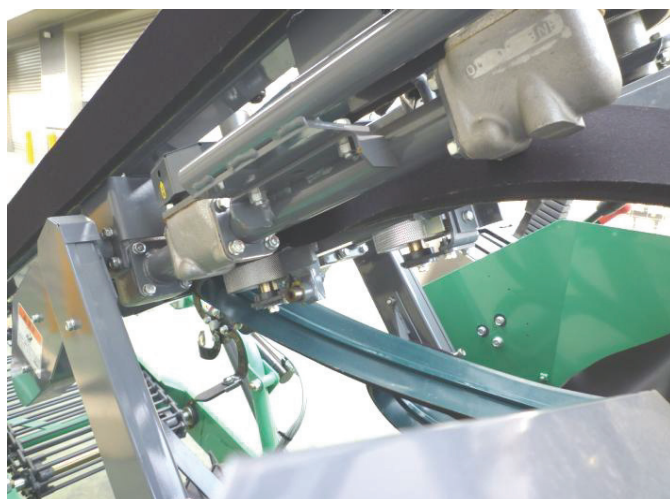
この状態で古いタシベルトをはずし  
新しいタシベルトに入れ替えます。  
**このときタシベルトの組付け方向に注意。**

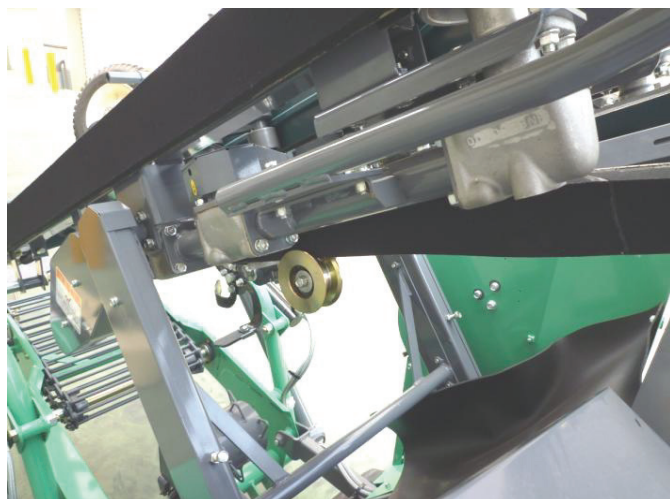
ガイドローラーを取りつけます。  
テンションのナットをまわし、たるみがなくなる程度に張ります。

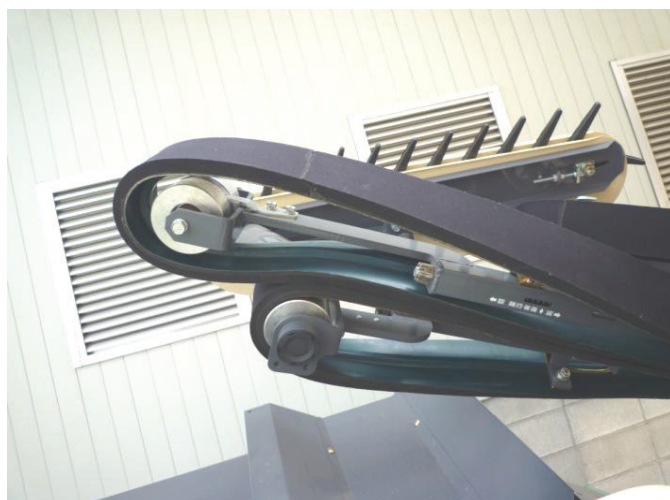
### タシベルトの組付け方向

上側のタシベルト(新しい)を取りつけます。  
**このときタシベルトの組付け方向に注意。**  
テンションのナットをまわし、たるみがなくなる程度に張ります。

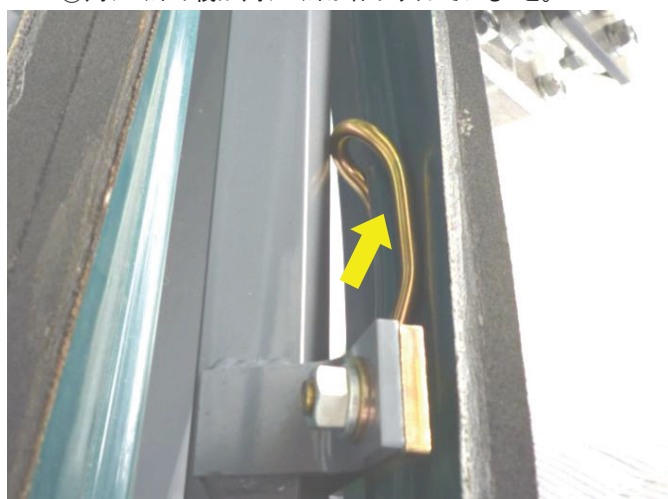
⑤タオシベルトの棧がタオシベルトガイドに入っていること。

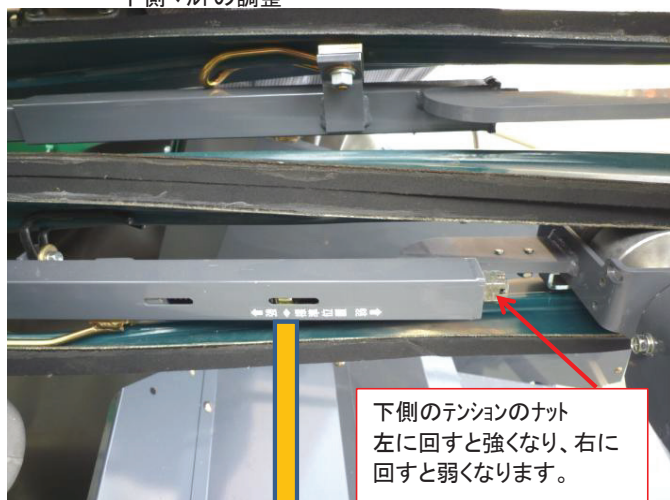
下側ベルトの調整

- ・上下とも内部のナットが標準位置にくるように調整してください。
- ・作業部を駆動して、ベルトを数回転させ、ベルトの調整が標準位置で安定しているか確認してください。

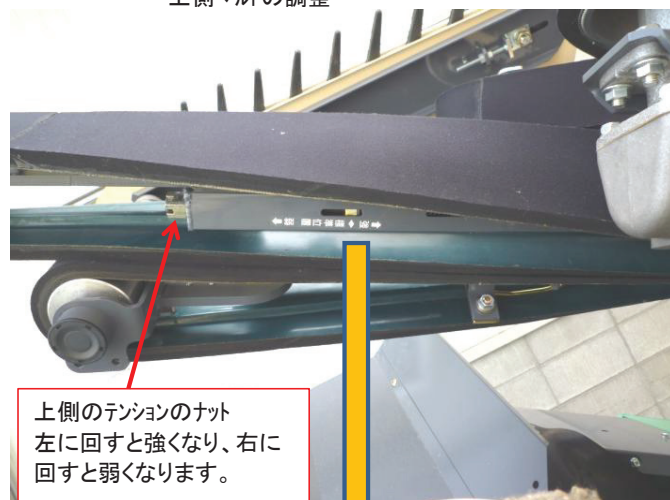
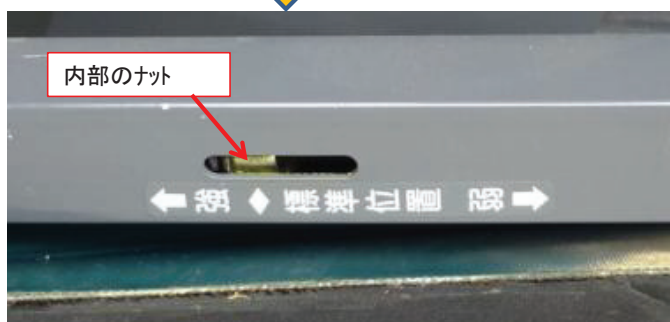
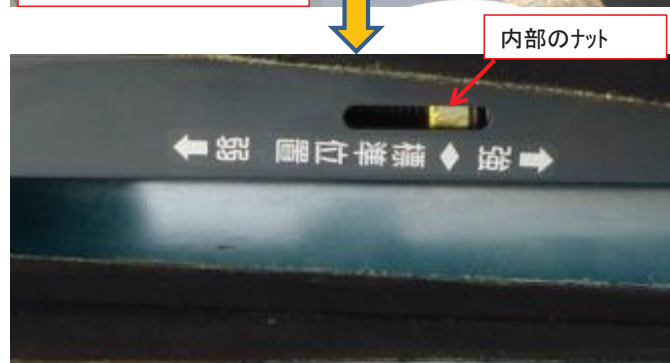
上側ベルトの調整

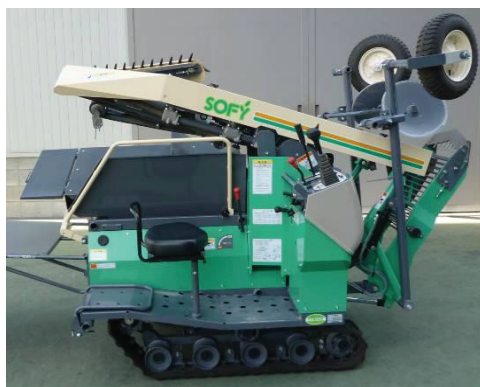
ボルト4本を緩めてカバーを取り外して下さい。

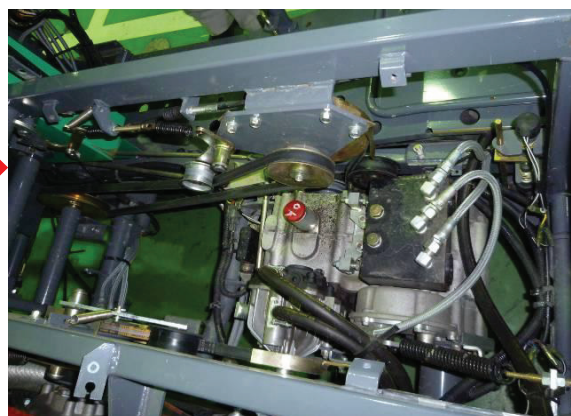
磨耗したサイドクラッチアームを交換して下さい。

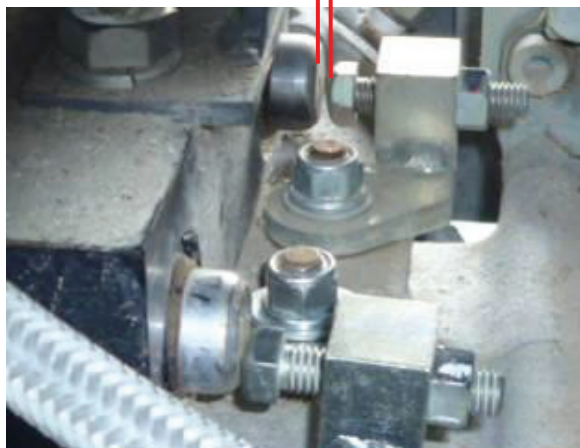
プッシュホルツ

(2)クラッチシリンダのロッドが最縮の時にプッシュホルツが、クラッチシリンダのロッドに軽く触れるように調整します。

隙間が0になる様にプッシュホルツを調整

クラッチシリンダのロッドが最縮の状態

隙間があってはいけない

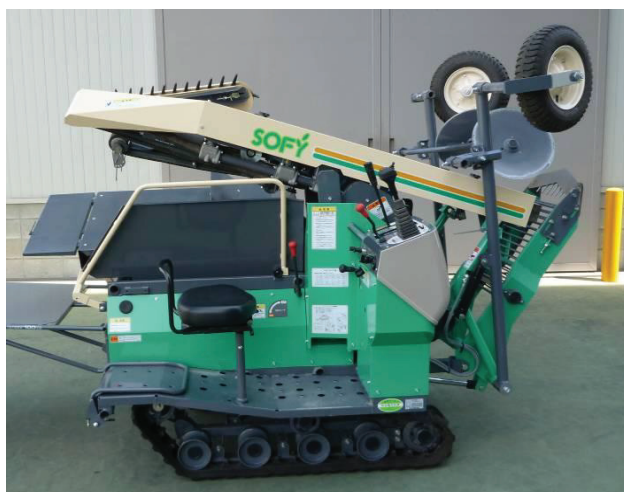
ゲージ輪の油圧シリンダーが一番縮んだ状態にして下さい。

油圧シリンダーが一番縮んだ状態

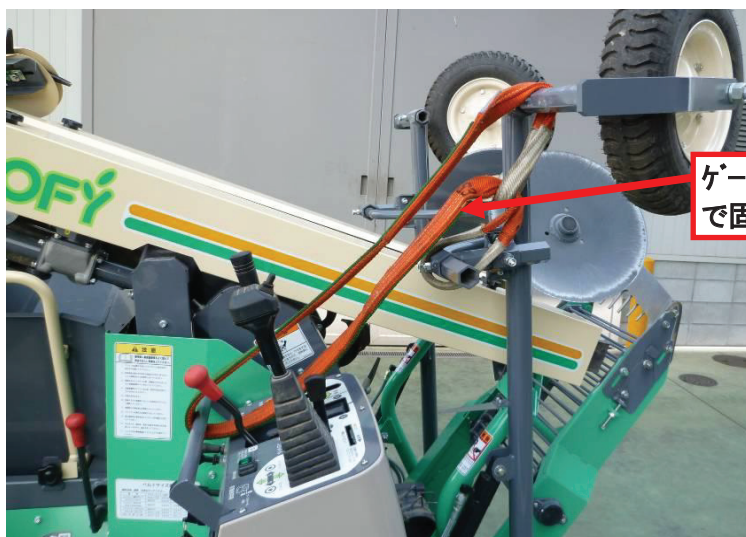
掘り取り部の落下防止の為、ゲージ輪と手すりをロープで固定して下さい。

ゲージ輪と手すりをロープで固定する
